エース「24 番」はなぜ結果を出せなかったのか

1. 大会直前までエースとして活躍した「24 番」が今大会で 2 度ともコースアウトし記録なしとなってしまいました。何故走らなかったのか考察してみます。

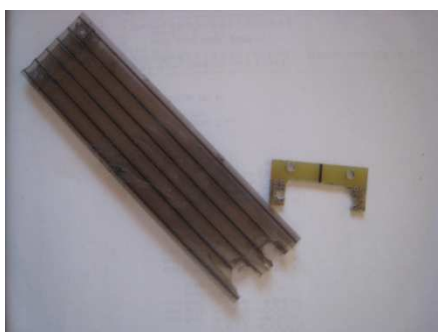
28 日校内コース試走した際、明らかにセンサーアーム（鼻）が曲がっていることに気づきました。ばらしただとところ写真のように鼻の付け根とセンサー取り付け板が割れており、これでは走りません。試走時一度コースアウトしたとのことで、その際ぶつかって割れたのではないかと判断しました。

コースアウト地点は 2 度ともクランク、状況は「そのまま抜けた」とのこと、このことよりクロスラインをハーフラインと誤認識し車線変更処理のままクランクに突入したと判断できます。修理後は以前の走りに戻りました。

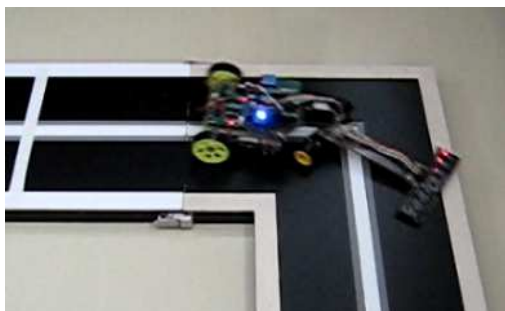
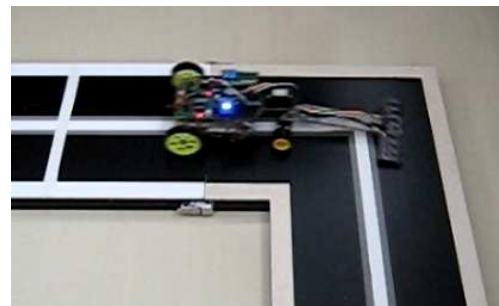
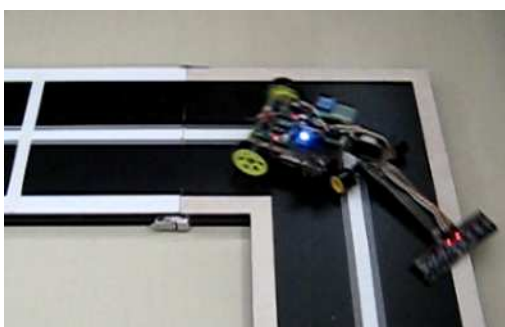
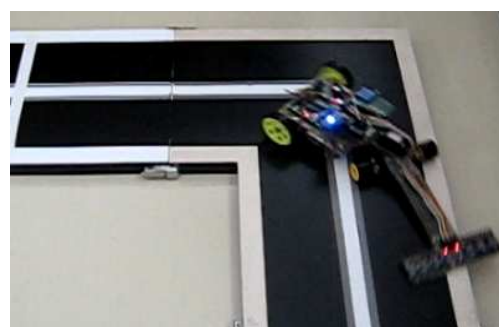
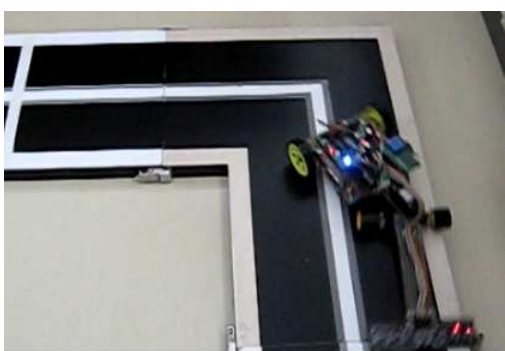
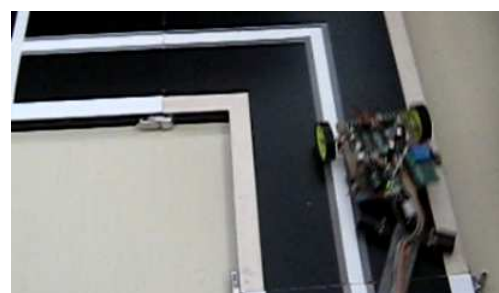
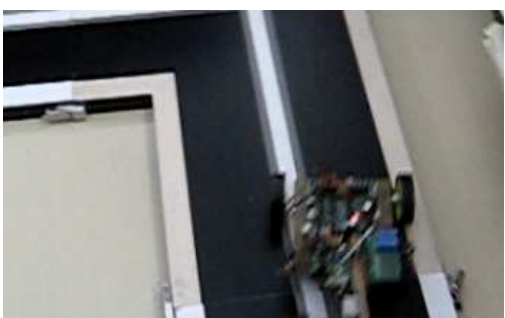
短いクランク(50cm)走行状況

オーバーランが目立ち、改善の余地がたくさんあるようです。どう改善すればよいか皆で考えてみて下さい。今回はここから始めます。

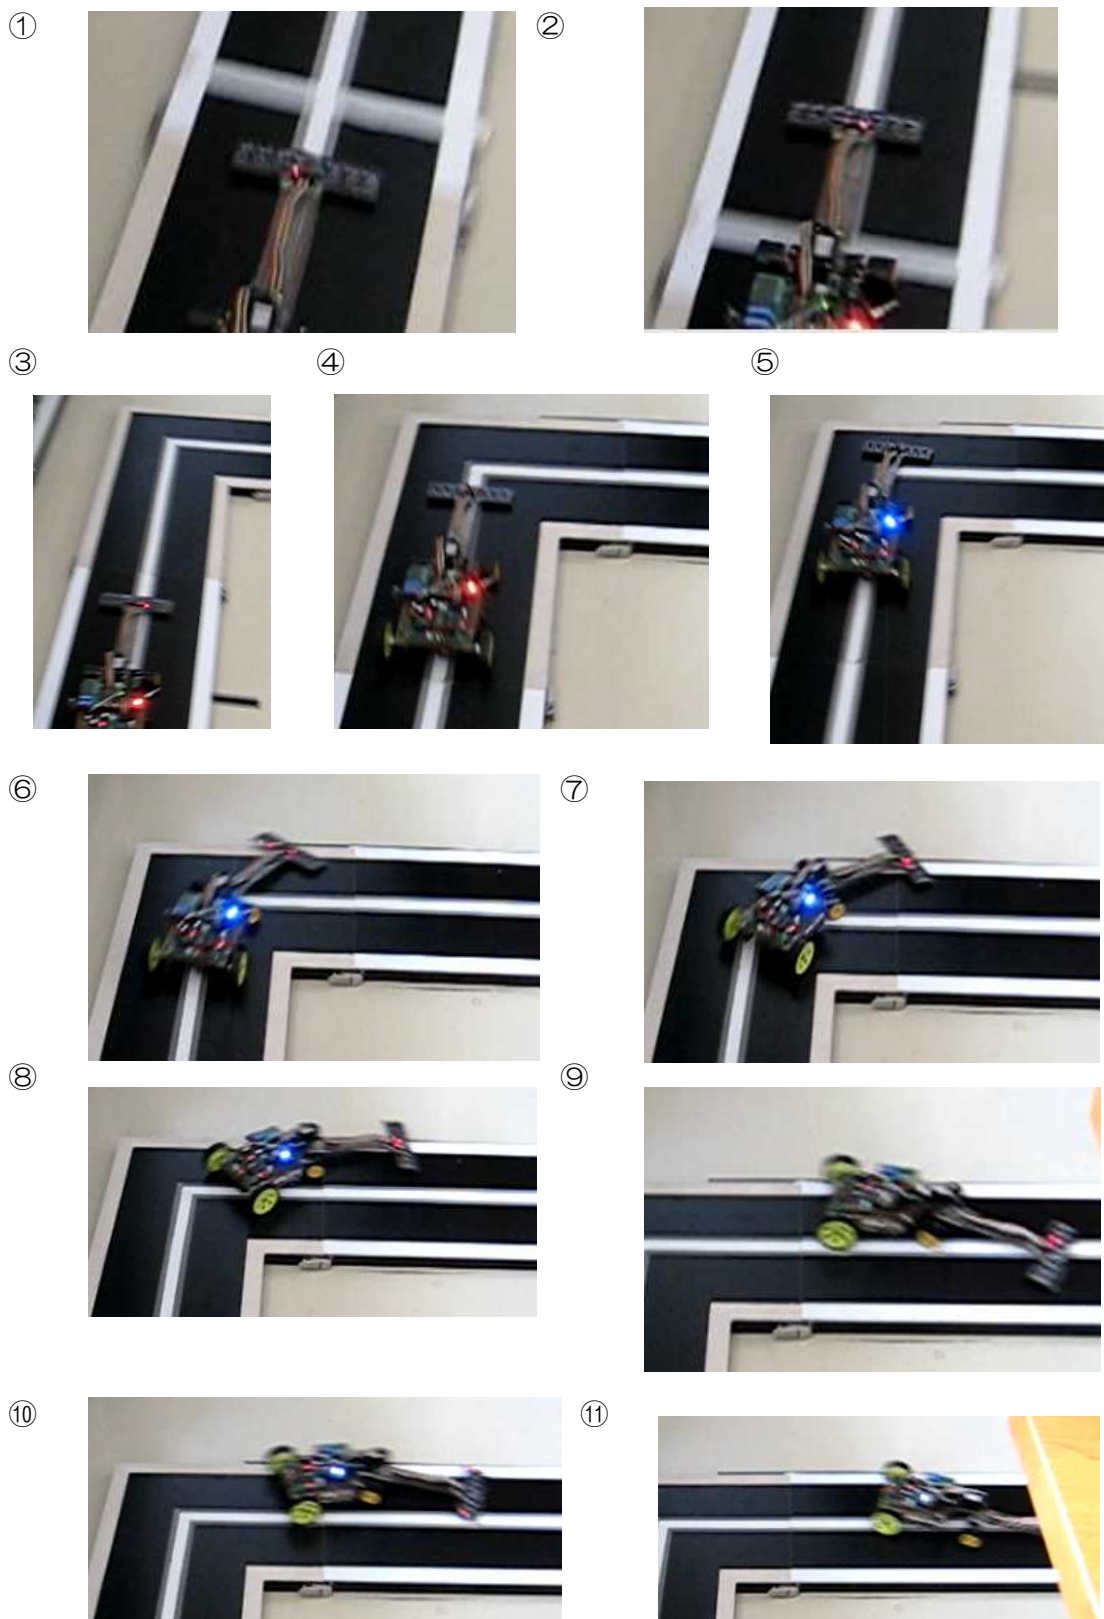
長いクランク(100cm)走行状況

通ったものの、危ない走りです。オーバーランを止めないと！！
